## 火烧后的建筑物是否可以安全居住？

作者：刘裔鑫 | 2019 年 9 月 23 日

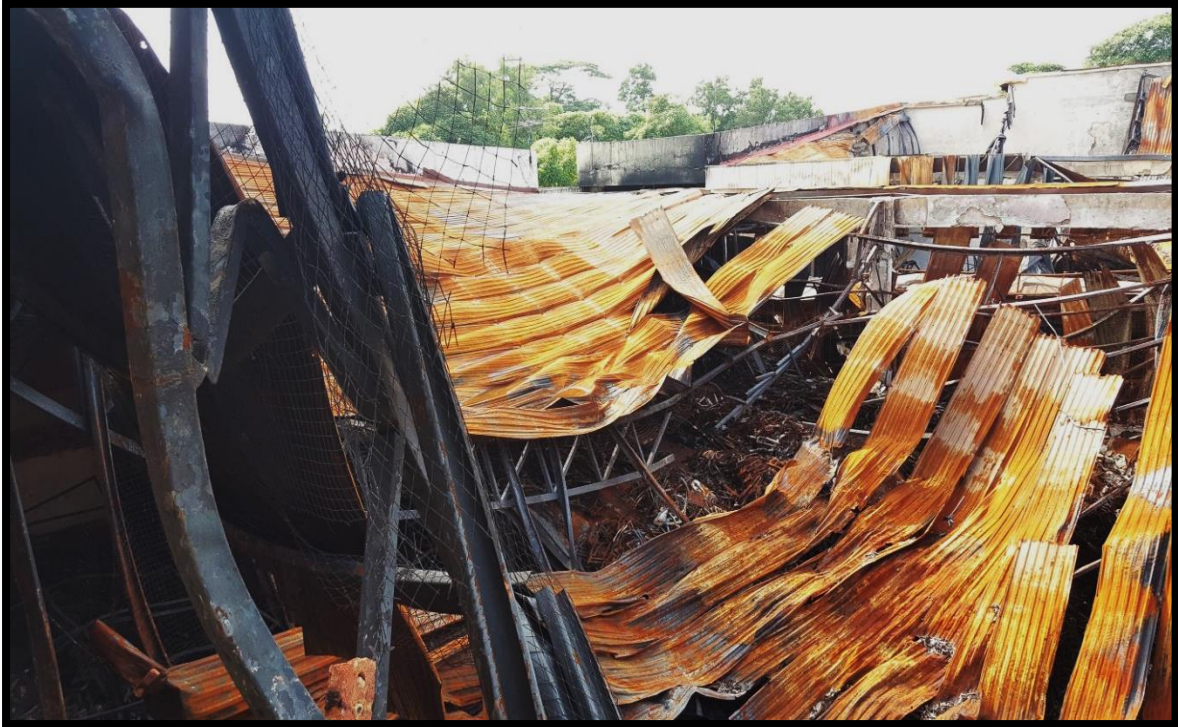
图 2：高温下钢屋架的损坏

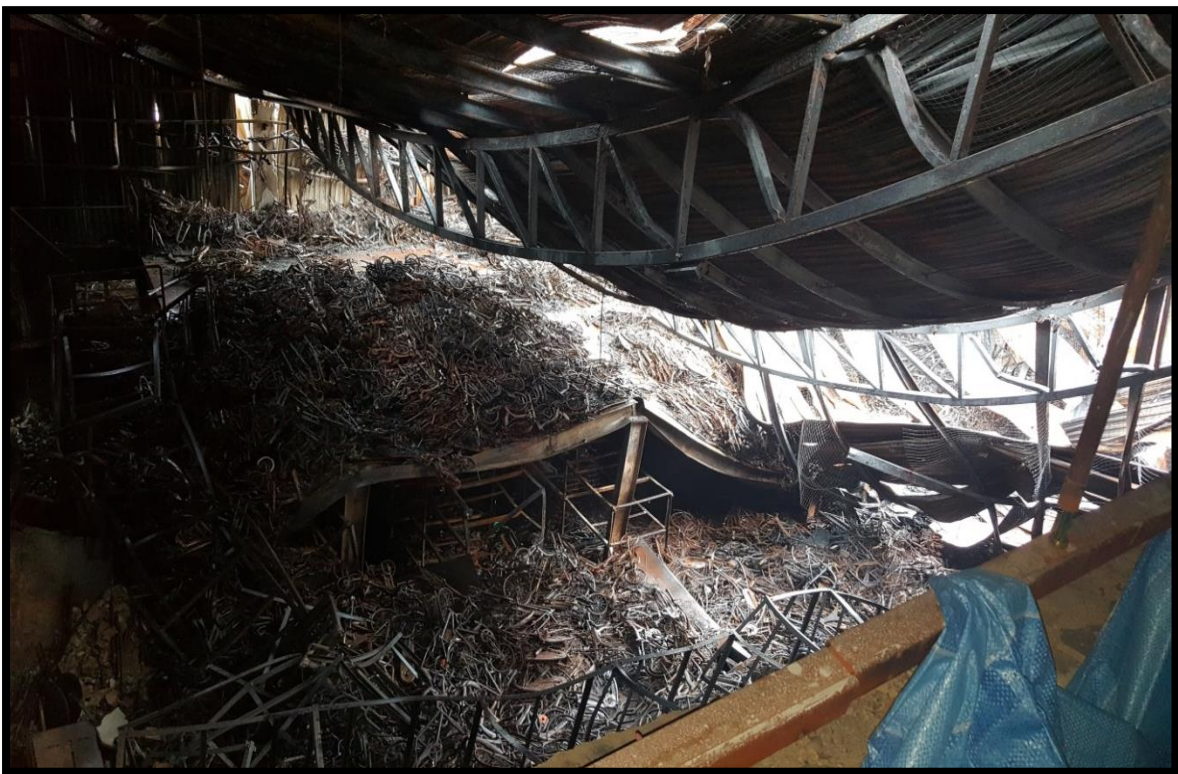
图 3：高温下的钢屋架和平台损坏

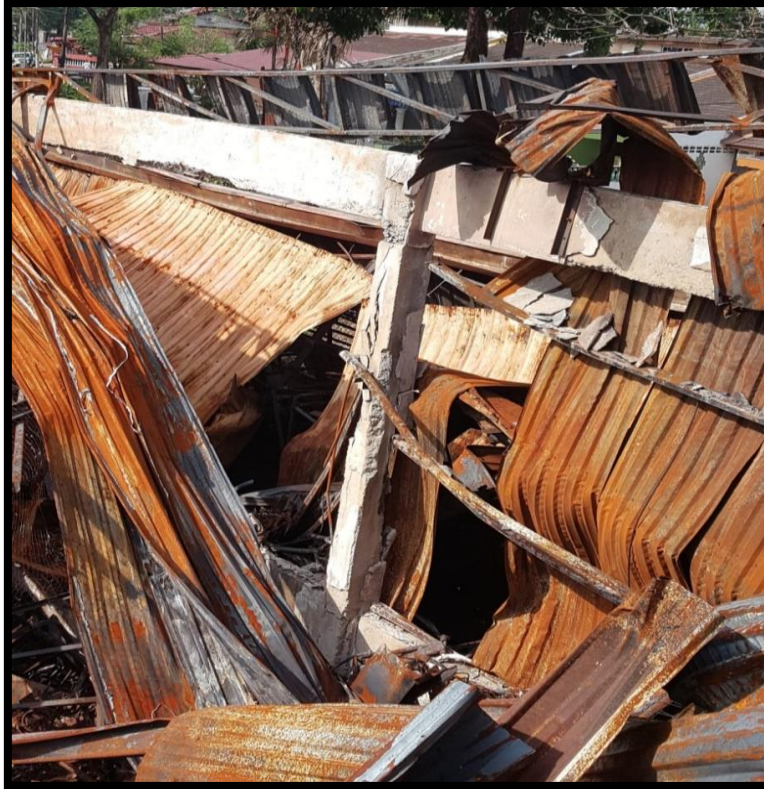
图 4: 高温下柱上的混凝土剥落

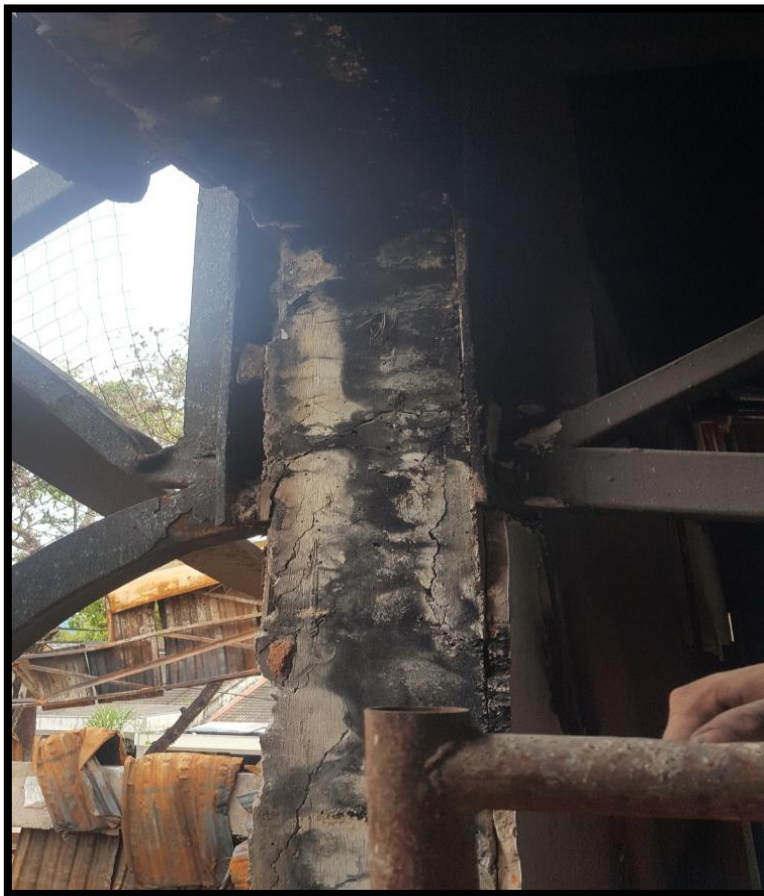
图 5: 拆除方墙后发现结构性裂缝在混凝土柱上
