ADAKAH SERPIHAN KONKRIT SPALLING MERBAHAYA?

Pengarang: LAU Yeo Shin | 30 Januari, 2020

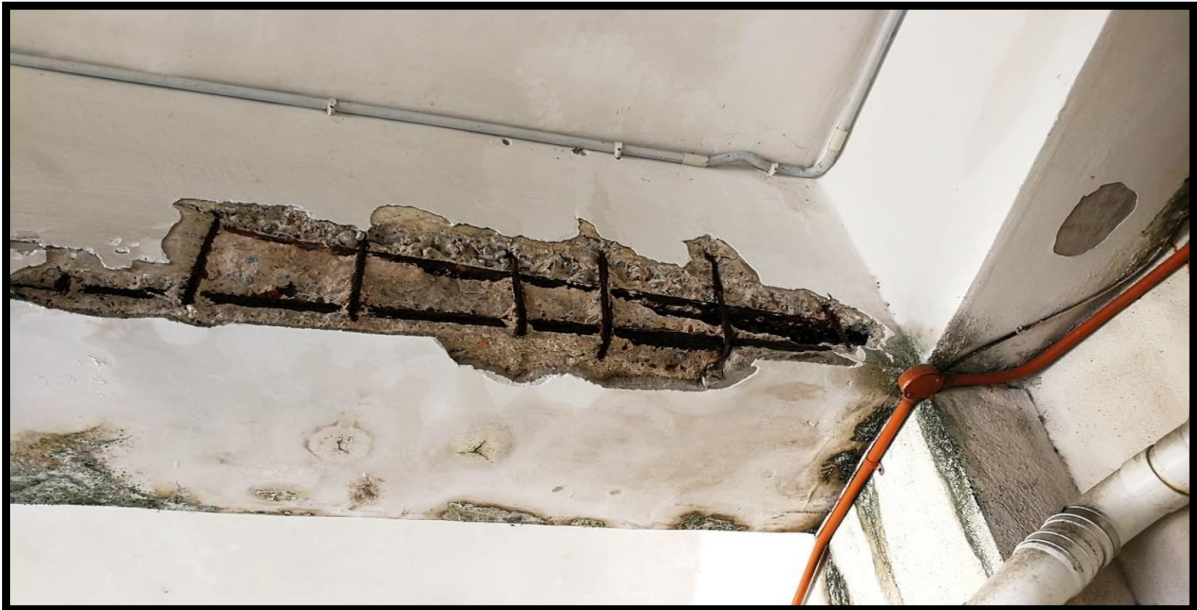
Gambar 2: Konkrit Spalling Di Atas Rasuk Disebabkan Penyerapan Kelembapan

Penyerapan air dan penyerapan klorida adalah dua penyebab utama yang menyebabkan konkrit spalling. Kedua-dua penyerapan air dan penyerapan klorida mendorong kepada kakisan rebar yang juga menghasilkan penambahan isipadu keseluruhan konkrit bertetulang dan dengan itu memberikan tekanan pada penutup konkrit, yang akhirnya menyebabkan konkrit spalling. Walaupun penyerapan klorida biasanya berlaku di struktur laut, penyerapan air adalah cabaran biasa ditemui di semua struktur yang mungkin berlaku kerana:

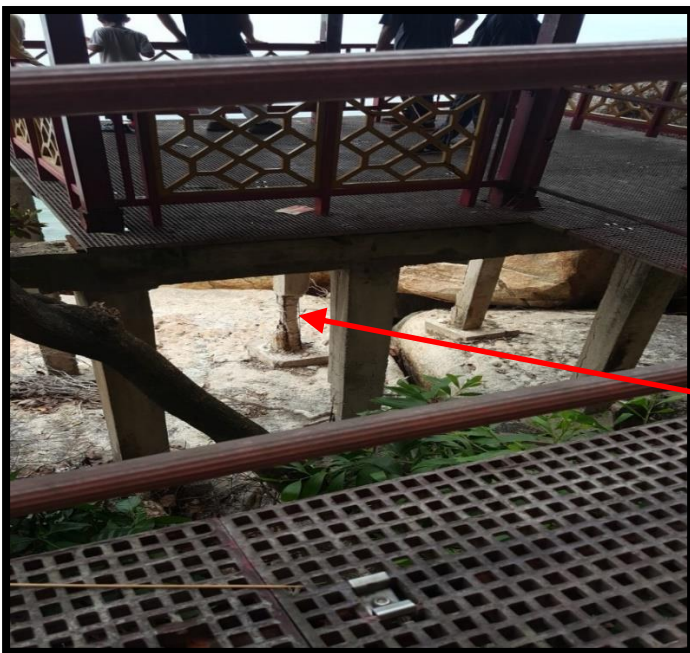
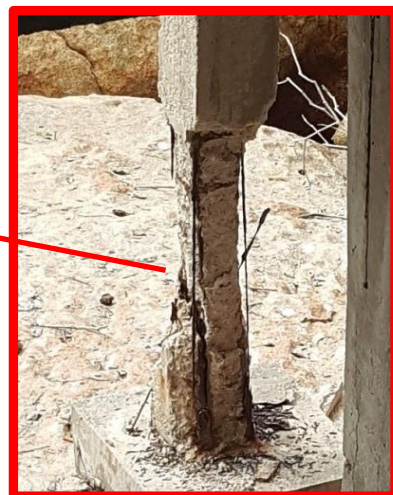
Gambar 3: Tiang Yang Rosak Dengan Kehilangan Bar Keluli yang Banyak di Bangunan Pesisir

Walaupun pengajaran adalah proses yang panjang, pemilik harta tanah atau badan pengurusan tidak boleh memandang rendah kepada konkrit spalling dan membiarkan kecacatan itu tidak diawasi untuk waktu yang lama. Keruntuhan struktur kerana kakisan bar keluli bukanlah topik baru di dalam industri ini. Keruntuhan struktur Algo Center Mall di Kanada dan Jambatan Genoa di Itali baru-baru ini seharusnya menjadi pengajaran kepada kita di dalam memantau integriti struktur - struktur konkrit bertetulang. Konkrit spalling harus diperbaiki bukan hanya dengan menampal, tetapi dengan sebab yang dikenal pasti dan diperbaiki. Pemeriksaan secara berkala diperlukan untuk memantau pembentukan karat daripada konkrit spalling yang diperbaiki, dan juga untuk mengenal pasti kerosakan struktur baru yang ditemui di bangunan yang memerlukan pembaikpulihan yang tepat.
