## 混凝土剥落会不会有安全隐患？

作者：刘裔鑫 | 2020 年 1 月 30 日

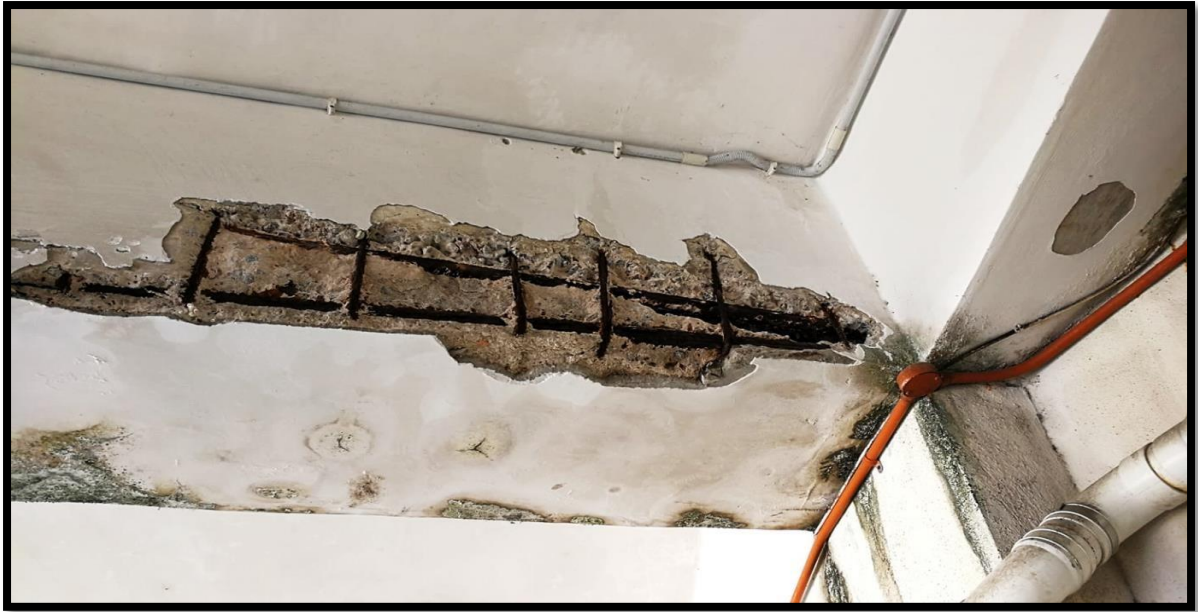
图 2: 水分入侵导致梁上混凝土剥落

混凝土剥落不仅会损害建筑物的美学外观，若不立即采取补救措施，从长远来看甚至会影响结构性能和建筑物的稳定性。混凝土是水泥、骨料和水的混合物，它会随着时间的推移慢慢硬化，拥有高抗压强度，而低抗拉强度。混凝土抗拉强度约为抗压强度的十分之一，这意味着任何显著的拉弯作用都会使其结构开裂和分离。因此，在混凝土中加入钢筋与之共同工作，由钢筋承担其中的拉力以帮助克服混凝土抗拉能力低的弱点。剥落的混凝土使钢筋暴露在空气的水份中，并在某些情况下直接与水接触。这促进了钢筋生锈，导致钢筋直径随着时间流逝慢慢减小，随之降低其抗拉能力，直至钢筋完全断裂，损坏严重可导致结构构件的结构性不足。在这种情况下建筑物结构损坏将成为一枚定时炸弹，且对工程师来说并不意外。

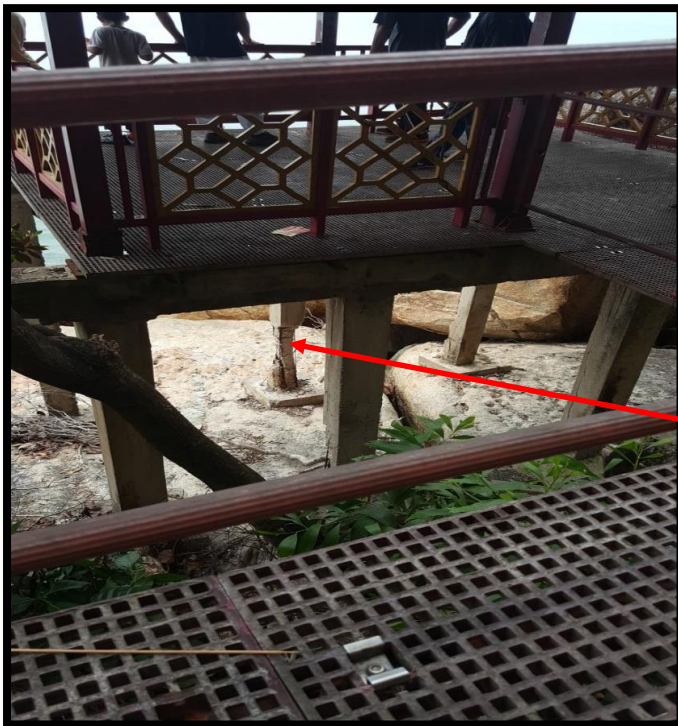
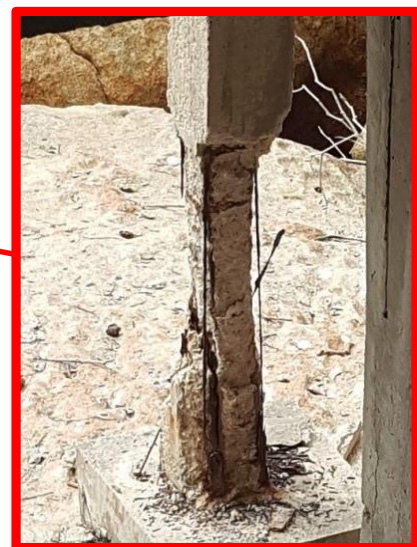
图 3: 沿海建筑物的柱子严重被腐蚀，钢筋完全损坏

尽管生锈是一个漫长的过程，但资产所有者或管理机构不应低估混凝土剥落的后果，并将结构缺陷长时间置之不理。由于钢筋腐蚀而导致的结构坍塌并不是行业中的新话题。人们应从加拿大的 ALGO 中心商场（Algo Centre Mall）和意大利的热那亚大桥（Genoa bridge）发生的结构性倒塌中吸取教训，密切关注钢筋混凝土结构的完整性。剥落的混凝土不仅应及时修补，而且需查明损坏的原因并纠正。修补后需定期检查以监测修补后的混凝土剥落是否进一步生锈，同时确保建筑物中出现的任何其他新结构缺陷也被给予及时的纠正。
