# KECACATAN BANGUNAN BIASA YANG BERLAKU DARI SEMASA KE SEMASA

Pengarang: Simon LOW | 31 Januari, 2024

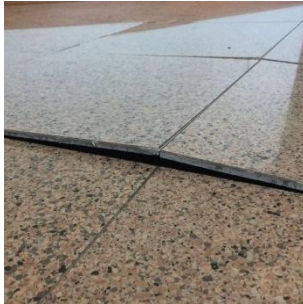
Rajah 1: Jubin timbul <sup>[3]</sup>

Masalah yang dikenali sebagai "tiles popping" berlaku apabila jubin lantai mula menolak antara satu sama lain dan akhirnya menyebabkan jubin lantai 'timbul' dari tempat asalnya. Kecacatan ini boleh berlaku pada semua jenis jubin yang termasuk jubin seramik, jubin marmar, jubin granit, dan sebagainya. Beberapa faktor biasa yang boleh menyebabkan jubin pecah adalah kerana pembersihan yang tidak sempurna sebelum memasang jubin, kekurangan jarak sambungan antara jubin, beban yang dikenakan ke atas jubin, berkualiti rendah atau kurang melekat, dan perubahan suhu secara mendadak. Selain itu, apabila jubin terlalu lama, fleksibilitinya berkurang mungkin disebabkan oleh trafik kaki yang tinggi atau terlalu banyak menggunakan agen pembersih. Jubin akhirnya tersempul keluar, pecah atau bengkok, sekali gus menyebabkan lantai tidak rata. Apabila jubin tercabut dan meletus tanpa amaran, ia boleh mendatangkan bahaya kepada penghuninya.

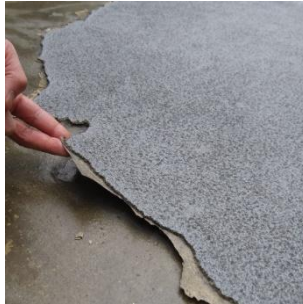
Rajah 2: Kegagalan  
Kalis Air <sup>[4]</sup>

Kalis air merupakan proses membuat struktur kedap air atau kalis air. Ia boleh dilakukan dengan menggunakan membran fizikal pada permukaan luaran atau dalaman struktur untuk mengelakkan air daripada menembusi ke dalamnya. Beberapa bahan kalis air biasa ialah poliuretana, salutan bersimen, getah EPDM, dan membran kalis air PVC <sup>[2]</sup>. Punca utama kegagalan kalis air termasuk pemasangan membran kalis air yang tidak betul, menebuk membran kalis air selepas pemasangan, luluhawa dan pemilihan produk kalis air yang salah. Kegagalan kalis air boleh menyebabkan resapan air di mana ia akan mempercepatkan lagi kemerosotan struktur bangunan akibat pengumpulan lembapan. Oleh itu, pemeriksaan berkala adalah penting supaya pemulihan sistem kalis air dapat dilakukan sebelum ia menjadi masalah besar.

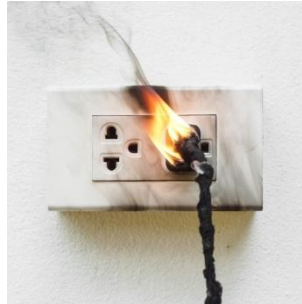
Rajah 3: Api Soket <sup>[5]</sup>

permintaan tenaga yang meningkat boleh membebankan sistem elektrik yang terdahulu, jadi, ia akan mengakibatkan kebakaran atau renjatan elektrik. Selain itu, boleh terjadi kejadian kecacatan elektrik seperti pemasangan pendawaian dan panel elektrik yang tidak betul. Sebagai contoh, sesetengah pendawaian yang tidak dibalut dengan betul, atau penggunaan unit elektrik yang tidak serasi boleh mengakibatkan terputus bekalan elektrik yang berpotensi menyebabkan kejadian kebakaran yang berbahaya.

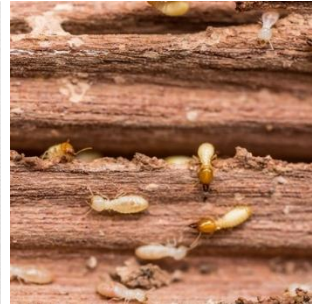
Rajah 4: Serangan Anai-  
Anai <sup>[6]</sup>

Satu lagi kecacatan bangunan yang membawa bencana ialah kerosatan biologi yang disebabkan oleh organisma hidup. Contohnya, tikus, lipas, anai-anai, nyamuk, dan kulat. Masalah kulat pada kayu yang lembap boleh menyebabkan perubahan warna dan pereputan kayu. Kebanyakan perosak boleh menyebarkan virus dan menjadi punca penyakit kepada penghuni bangunan. Di antara semua perosak isi rumah, anai-anai merupakan haiwan perosak paling teruk kerana ia boleh memusnahkan hampir semua benda termasuk bahan yang diperbuat daripada kayu, gentian, dan juga bahan sintetik yang tidak terlalu keras atau menghalau. Bahan binaan seperti tiang, bingkai tingkap dan pintu, tupang bumbung, dan penutup lantai yang diperbuat daripada kayu mudah terdedah kepada serangan anai-anai. Ia boleh mengakibatkan kerosakan pada kecantikan dan kerosakan struktur kerana anai-anai akan merosakkan keadaan kayu.

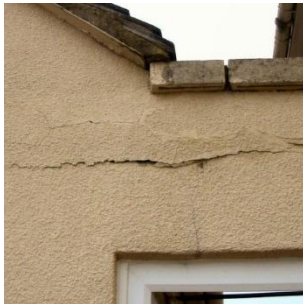
Rajah 5: Retakan pada  
dinding <sup>[7]</sup>

Keretakan dalam bangunan boleh dikelaskan kepada rekahan struktur dan rekahan bukan struktur. Yang pertama menimbulkan ancaman kepada integriti dan kestabilan struktur bangunan manakala yang kedua tidak. Retakan bukan struktur termasuk di sekeliling bukaan seperti pintu dan tingkap. Keretakan jenis ini boleh dibaiki dengan mudah dengan menggunakan mortar pembaikan dan jerat dawai. Keretakan struktur biasanya ditemui pada rasuk, tiang dan dinding di mana rekahan ini boleh disebabkan oleh pemendapan tanah, pergerakan struktur bangunan yang berlebihan, beban lampau yang serius, atau daya luaran lain yang dikenakan ke atasnya. Keretakan struktur boleh mempercepatkan proses kematangan bangunan dan mengurangkan keupayaan struktur untuk menampung bebanan dan meningkatkan risiko keruntuhan. Jika keretakan dapat dikesan, pelan pemantauan hendaklah dilakukan dengan segera.

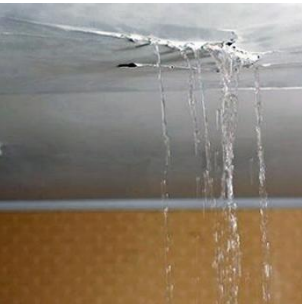
Rajah 7: Kebocoran  
bumbung <sup>[9]</sup>

Bumbung bertindak sebagai perlindungan cuaca untuk struktur bangunan dan ancaman terbesar kepada bumbung ialah kebocoran. Kebocoran bumbung biasanya disebabkan oleh jubin bumbung yang teralih atau rosak yang disebabkan oleh angin kencang dan ribut kencang, pemasangan lapisan bawah yang tidak betul serta kalis air yang lemah. Beberapa jenis bumbung kebiasaan ialah bumbung rata, bumbung gable, dan bumbung pinggul. Air yang masuk dari bumbung boleh menjejaskan integriti struktur bangunan. Sebagai contoh, air yang meresap ke dalam bumbung rata papak konkrit akan menyebabkan kakisan tetulang. Kebocoran pada bumbung juga boleh menyebabkan siling dan dinding menjadi berlumuran yang menggalakkan pertumbuhan kulat. Pemeriksaan berkala adalah perlindungan terbaik daripada kebocoran bumbung sebelum ia menjadi semakin merosakkan dan memerlukan kos yang tinggi.

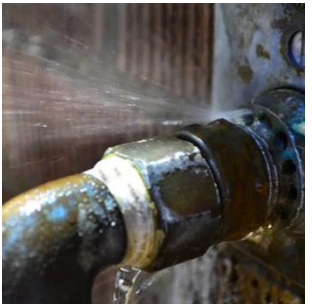
Rajah 8: Paip lama bocor <sup>[10]</sup>

Isu sistem perpaipan mungkin disebabkan oleh lekapan yang sudah lama, haus dan lusuh biasa pada peralatan paip, atau sistem penyelenggaraan yang lemah. Tandas lembap, paip bocor, pemanas air rosak, sandaran sistem pembetung dan saliran tersumbat merupakan beberapa masalah paip yang kebiasaannya berlaku. Kesan daripada kebocoran dalam paip termasuklah kelembapan di dinding sekeliling. Kelembapan boleh menggalakkan serangan kulat yang boleh merosakkan struktur konkrit dan melemahkan kekuatannya. Apabila longkang tersumbat dan air mula berkumpul, ia menjadi tempat pembiakan serangga dan bakteria yang boleh membawa penyakit. Ia juga akan menyebabkan pengeluaran bau busuk masuk ke dalam rumah.

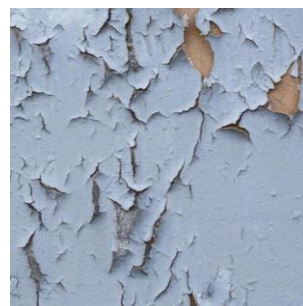
Rajah 9: Cat Mengelupas <sup>[11]</sup>

Kebanyakan kemas bangunan adalah cat dan plaster. Perkara biasa untuk melihat cat mengelupas akibat pendedahan kepada cahaya matahari dan air hujan yang kerap, atau permukaan plaster yang beralun akibat mutu kerja yang kurang baik. Satu lagi masalah kemas dinding ialah pengembangan (cairan putih) yang boleh dilihat pada permukaan dinding. Ini disebabkan oleh tindak balas kimia antara bahan dinding dan kandungan lembapan yang tinggi pada dinding semasa proses mengecat. Walaupun masalah kemas dinding ini tidak membawa sebarang kebimbangan struktur kepada bangunan, ia akan menjejaskan nilai estetika, menjadikan bangunan kelihatan usang dan tidak bermaya.

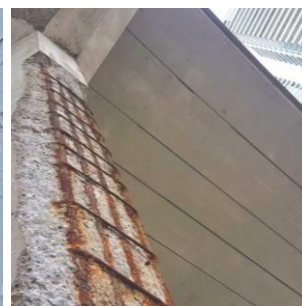
Rajah 10: Kakisan struktur  
konkrit bertetulang  
<sup>[12]</sup>

Kakisan keluli bertetulang adalah salah satu kecacatan bangunan utama yang menyebabkan kemerosotan struktur konkrit bertetulang. Hakis boleh menyebabkan keretakan yang berlebih-lebihan, pelekangan dan kehilangan luas keratan rentas keluli tetulang. Dalam keadaan yang lebih serius, ia boleh menyebabkan penutup konkrit renggang menjadi teruk yang boleh mengakibatkan bangunan runtuh akibat kehilangan ikatan antara konkrit dan tetulang yang menghakis. Semua ini boleh menjejaskan kekuatan dan kemuluran struktur konkrit bertetulang serta prestasi keselamatan dan kebolehservisannya. Kejadian kecacatan bangunan ini adalah tinggi di bangunan berhampiran pantai di mana kelembapan dan pendedahan klorin adalah tinggi. Oleh itu, pemahaman asas tentang teknologi dan penyelenggaraan kakisan adalah perlu untuk memastikan kebolehgunaan bangunan.
